冲击压实与 MHB 类设备对水泥混凝土路面破碎效果的对比

摘要: 常规方式处理破坏严重的水泥混凝土路面时存在效率低、费用高的缺点, 目前我国逐渐采用冲击压实设备进行破碎的工艺, 山东省公路局近年又引进了 MHB (Multiple-Head Breaker, 多锤头破碎机) 类水泥混凝土路面碎石化 (Rubblization) 设备。本文主要从破碎效果对 2 种设备进行对比, 通过 2 种工艺破碎后表面回弹弯沉及回弹模量等测试数据, 分析 2 种工艺处治后结构层表面的强度变异性。结果显示, MHB 设备破碎的水泥混凝土路面具有更好的强度均匀性, 可以作为新加铺路面的基层。

Comparison of Landpac and MHB Used for Breaking of Cement Pavement

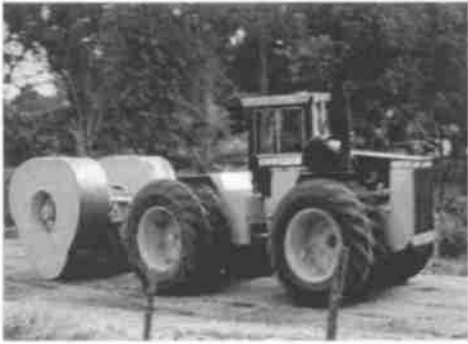
目前我国进行碎石化的相关设备主要是冲击压实设备,最近几年还有从国外引进的MHB(Multiple Head Breaker)类设备等。冲击压实设备作用机理是通过3角形或5角形轮的滚动对水泥混凝土板块形成间歇而有周期的冲击作用,从而使其破裂。MHB类破碎设备则是一种自行式多锤头设备,它通过重锤垂直下落的冲击作用使水泥混凝土路面板产生破碎。这2类设备的破碎基本方法都是通过重力冲击起作用,但作用方式不同。相对而言,冲击压实设备的作用间距较长,MHB类设备的破碎作用点分布均匀而密集。实际施工中,冲击压实设备需在水泥混凝土路面行驶多次,以达到对其进行均匀冲击的效果,而MHB类设备则是一次破碎完成。图1、图2是这2种设备的外观情况。

图1 冲击压实设备

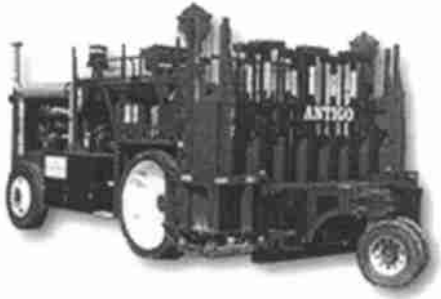
图2 MHB设备

试验段施工过程中,冲击压实设备施工以《公路冲击碾压应用技术指南》为施工工艺控制标准,MHB设备每个重锤重量为5.3kN,取落锤高度为1.10~1.20m,落锤间距为8~10cm,根据具体路况进行调整。

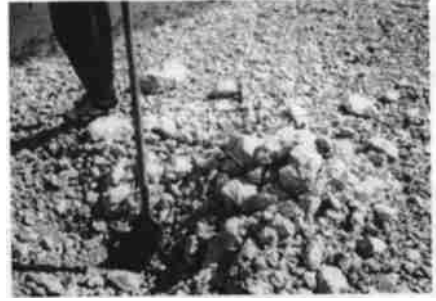
正因为2种设备的破碎方式有所不同,所以其破碎效果也不一样。冲击压实设备破碎后水泥混凝土路面出现竖向贯穿板厚的裂缝,相当于将水泥板破碎成多个小的水泥岩块,MHB类设备破碎后其颗粒粒径在不同深度处是不同的,上部板块破碎成粒径更小的颗粒,而下面部分粒径则较大(达到30cm左右),破碎后形成的裂纹不是竖向贯穿,这样水泥混凝土板块碎裂后除表面局部厚度范围(小于2cm)外在其原位形成了裂而不碎的嵌挤效果。图3是MHB破碎完成

图3 MHB破碎效果
